Fensterersatz oder Fenstersanierung?

Forschungsprojekt FenSanReuse

Energieapéro beider Basel

Institut Nachhaltigkeit und Energie am Bau - FHNW

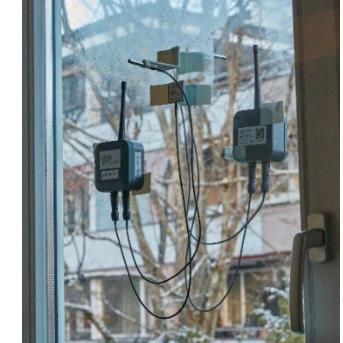
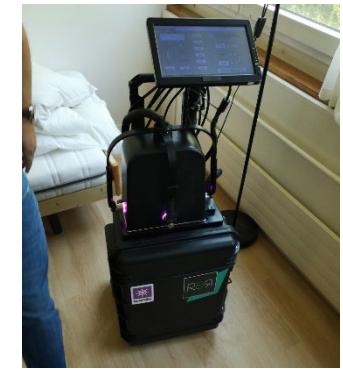
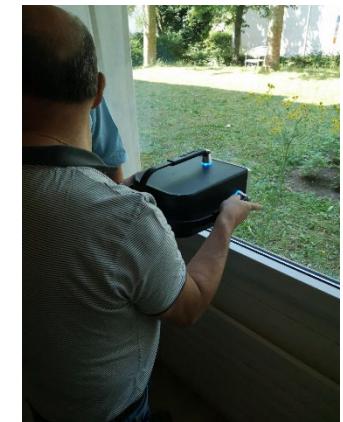
Messungen Verglasung – U-Werte und Gasfüllgrad

- Korrelation U-Wert und Gasfüllgrad
- Gasfüllgrad grosse Streuung – mehrheitlich > 80%
- Energetischer Zustand Verglasung gut bis sehr gut

Objekt 1	Objekt 2	Objekt 3	Objekt 4	Objekt 5
Verglasung Herstellungsjahr	1995 / 2001	1999	1997	2003	1985
U _g -Wert - neu Messwert [W/(m ² K)]	1.1 1.1 – 1.5 (6 Stck.)	1.1 / 1.5 1.3, 1.4, 1.8* (3 Stck.)	1.1 1.1, 1.3 , 1.5, 1.6 (4 Stck.)	1.1 1.1-1.2 (4 Stck.)	2.0 2.0 (4 Stck.)
Gasfüllgrad	79-89%; 1-11% (11 Stck.)	78-93% (6 Stck.) *Gasfüllgrad nicht gemessen	>80% / <10% (7 Stck.)	>80% (9 Stck.)	keine Gasfüllung

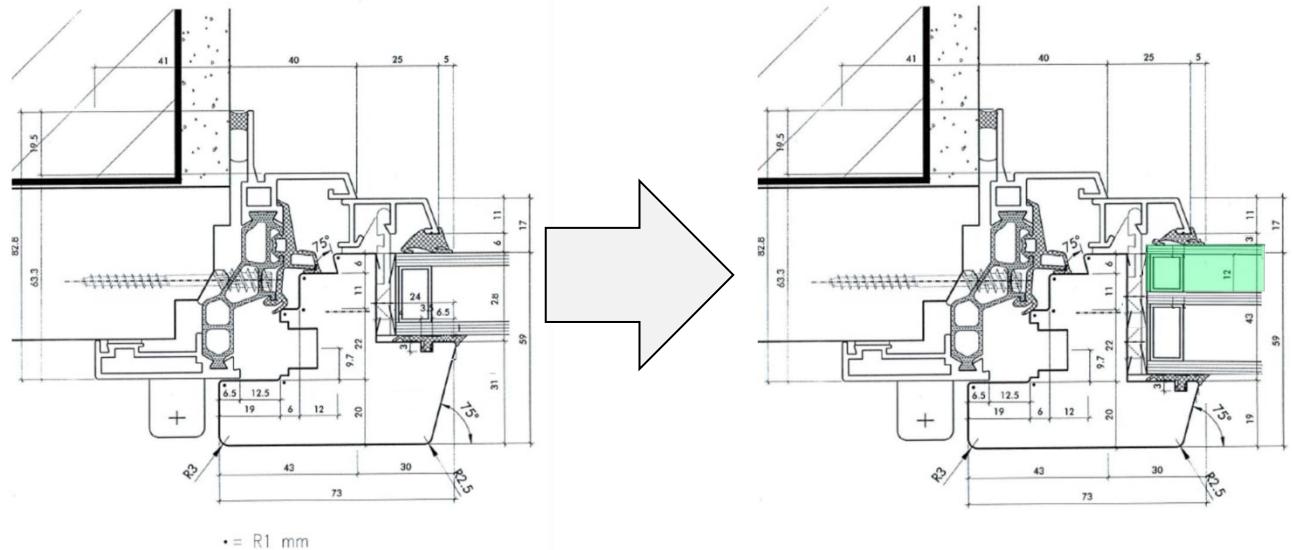
Verglasung aufdoppeln 2-fach IV zu 3-fach IV

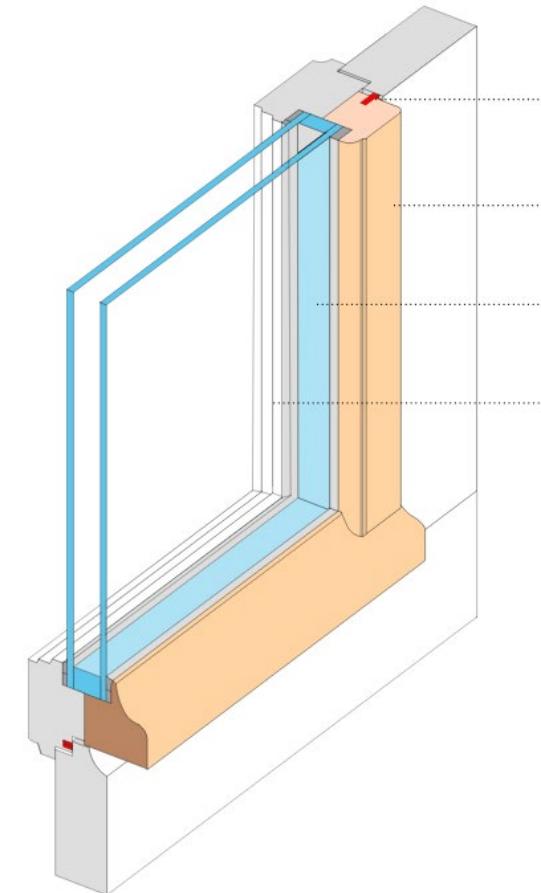
Rahmen aufdoppeln

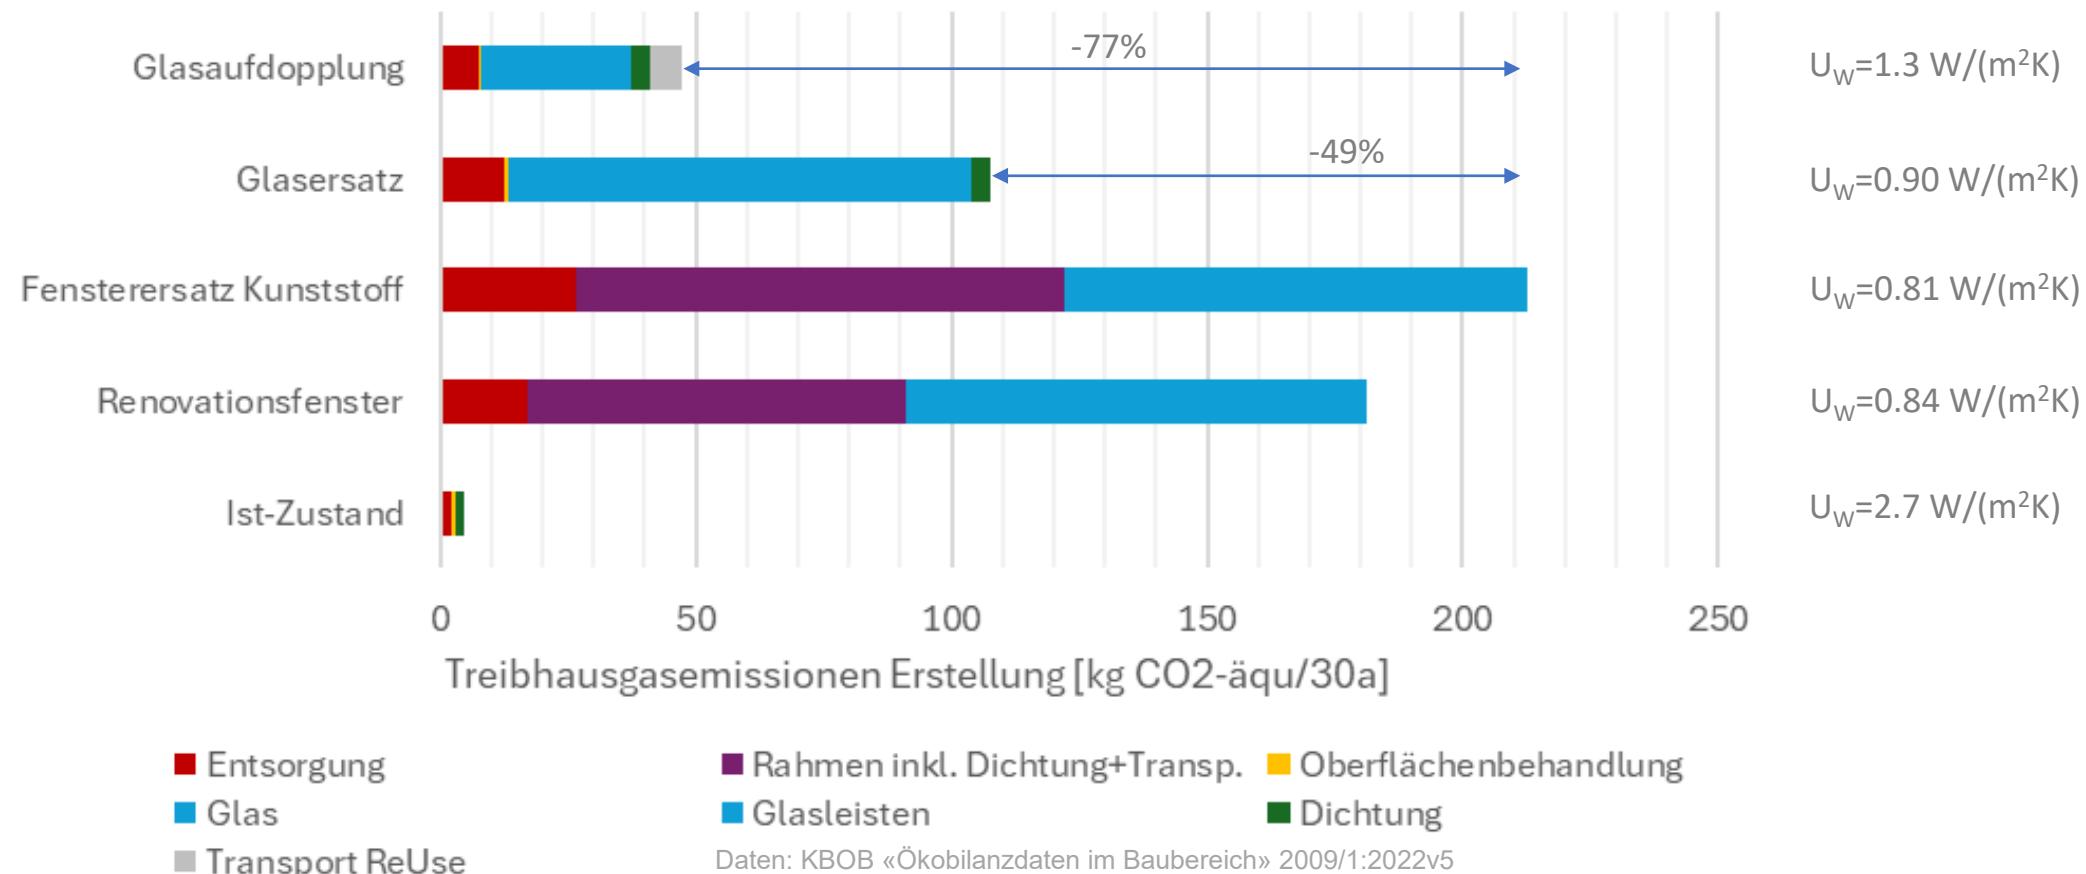
Varianten Ertüchtigung/Ersatz – Treibhausgasemissionen Erstellung, 30 Jahre

Ist-Zustand: Holz/Alu, zweiflügig, 1.55x1.15 m Lichtmass, $U_w = 2.7 \text{ W}/(\text{m}^2\text{K})$, $U_f = 1.6$ $U_g = 2.7$ $\Psi = 0.05$

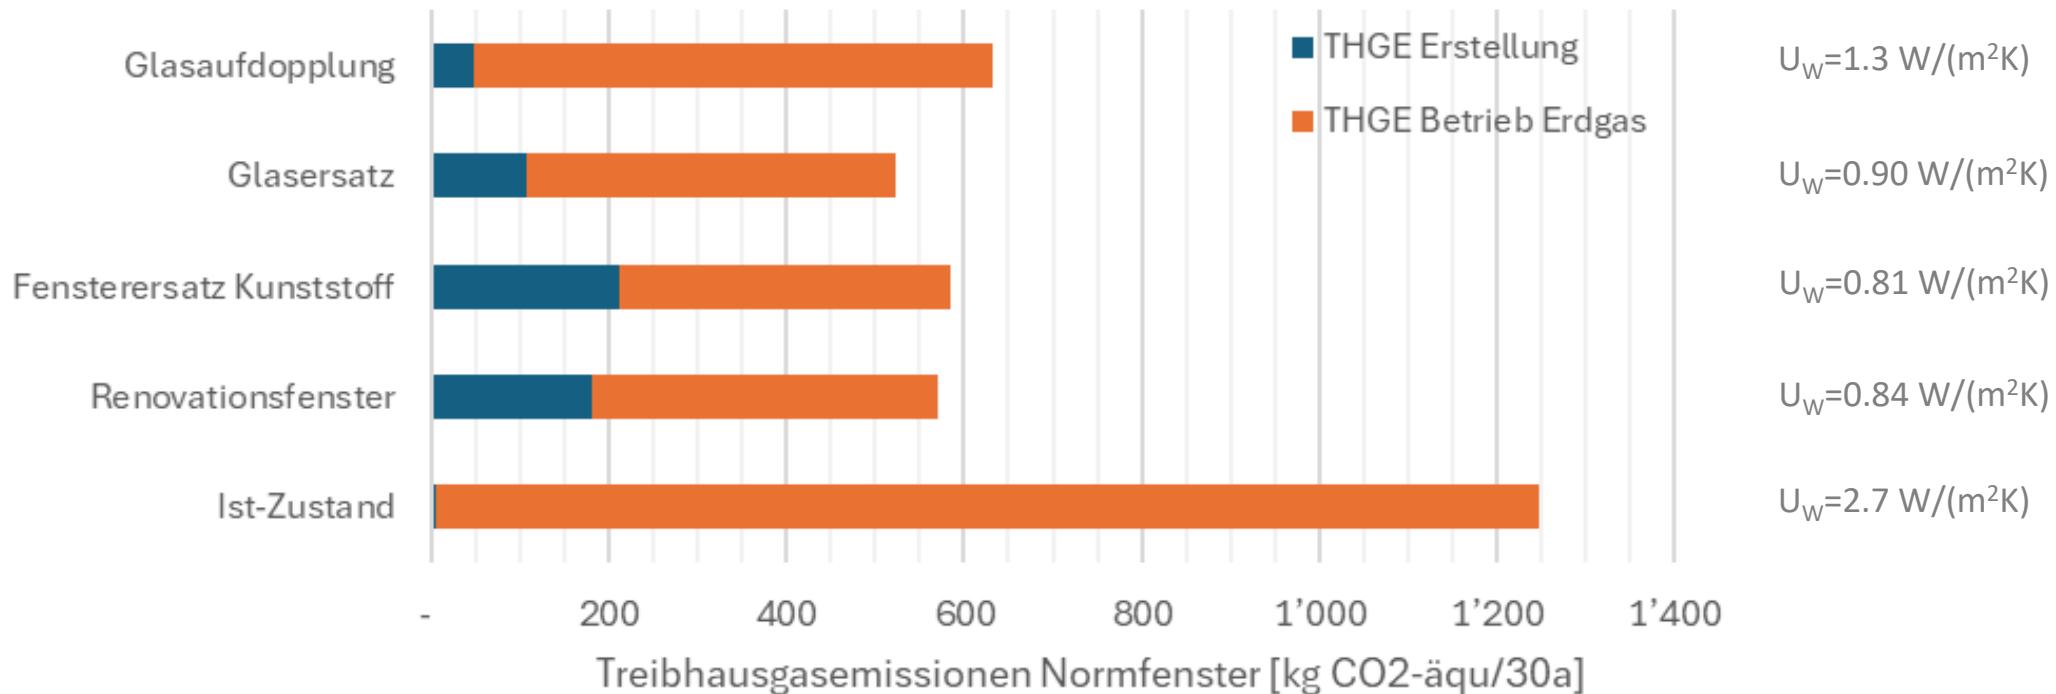
Varianten Ertüchtigung/Ersatz – Treibhausgasemissionen Erstellung + Betrieb, 30 Jahre

Ist-Zustand: Holz/Alu, zweiflügig, 1.55x1.15 m Lichtmass, $U_w = 2.7 \text{ W}/(\text{m}^2\text{K})$, $U_f = 1.6$ $U_g = 2.7$ $\Psi = 0.05$

Wärmeerzeugung Erdgas, Standort Basel

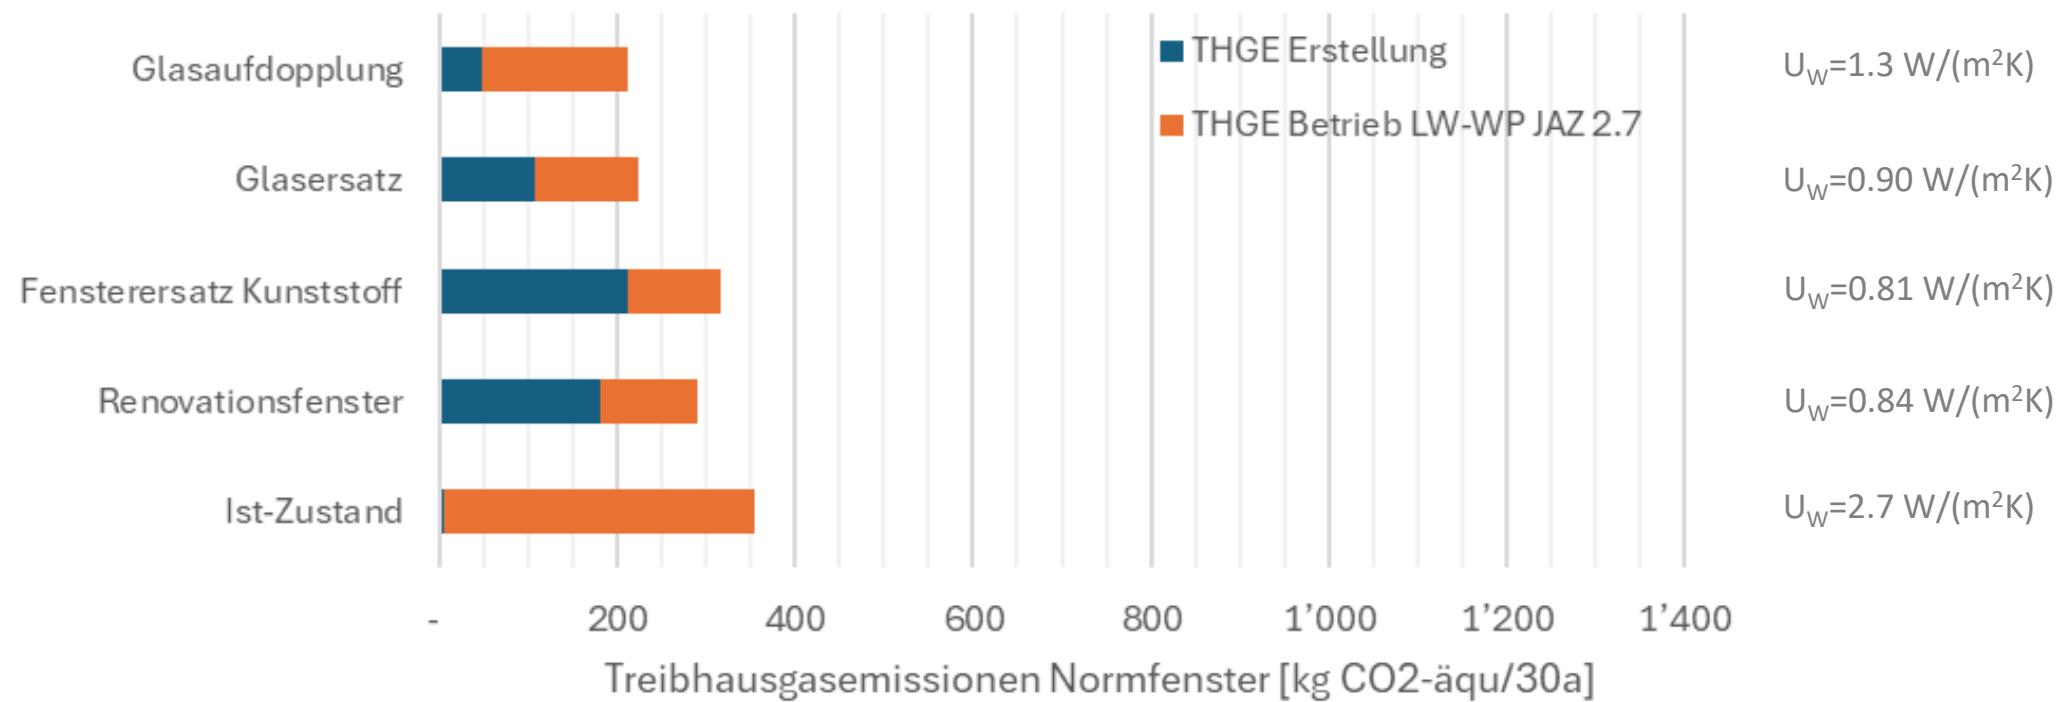
Varianten Ertüchtigung/Ersatz – Treibhausgasemissionen Erstellung + Betrieb, 30 Jahre

Ist-Zustand: Holz/Alu, zweiflügig, 1.55x1.15 m Lichtmass, $U_w = 2.7 \text{ W}/(\text{m}^2\text{K})$, $U_f = 1.6$ $U_g = 2.7$ $\Psi = 0.05$

Wärmeerzeugung Luft-Wasser Wärmepumpe JAZ 2.7 Verbraucherstrommix CH, Standort Basel

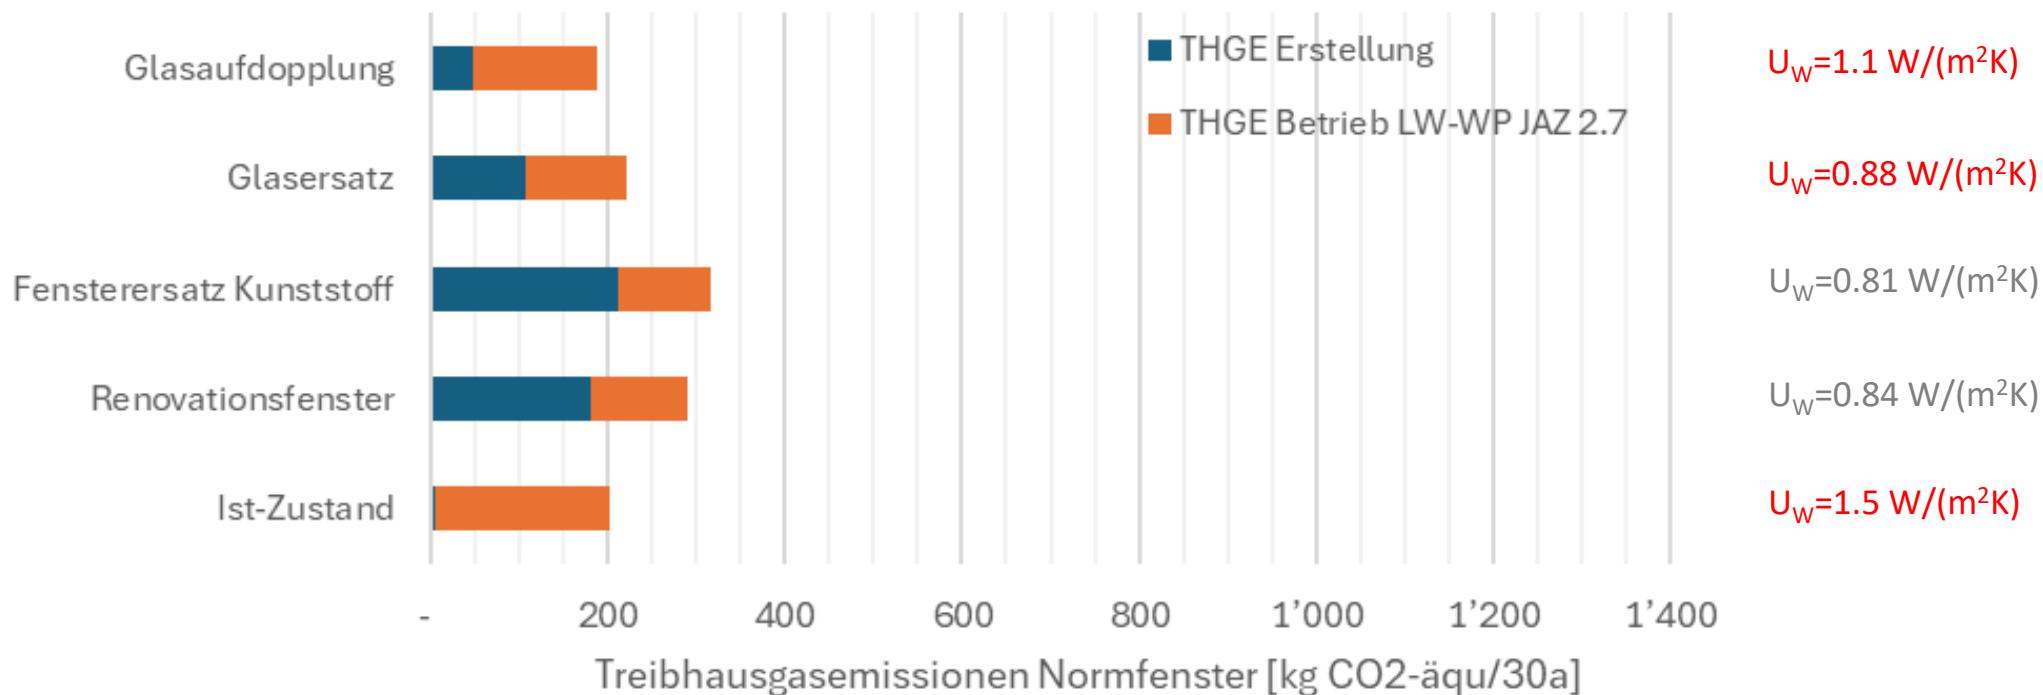
Varianten Ertüchtigung/Ersatz – Treibhausgasemissionen Erstellung + Betrieb, 30 Jahre

Ist-Zustand: Holz/Alu, zweiflügig, 1.55x1.15 m Lichtmass, $U_w = 1.5 \text{ W}/(\text{m}^2\text{K})$, $U_f = 1.5$ $U_g = 1.3$ $\Psi = 0.08$

Wärmeerzeugung Luft-Wasser Wärmepumpe JAZ 2.7 Verbraucherstrommix CH, Standort Basel
